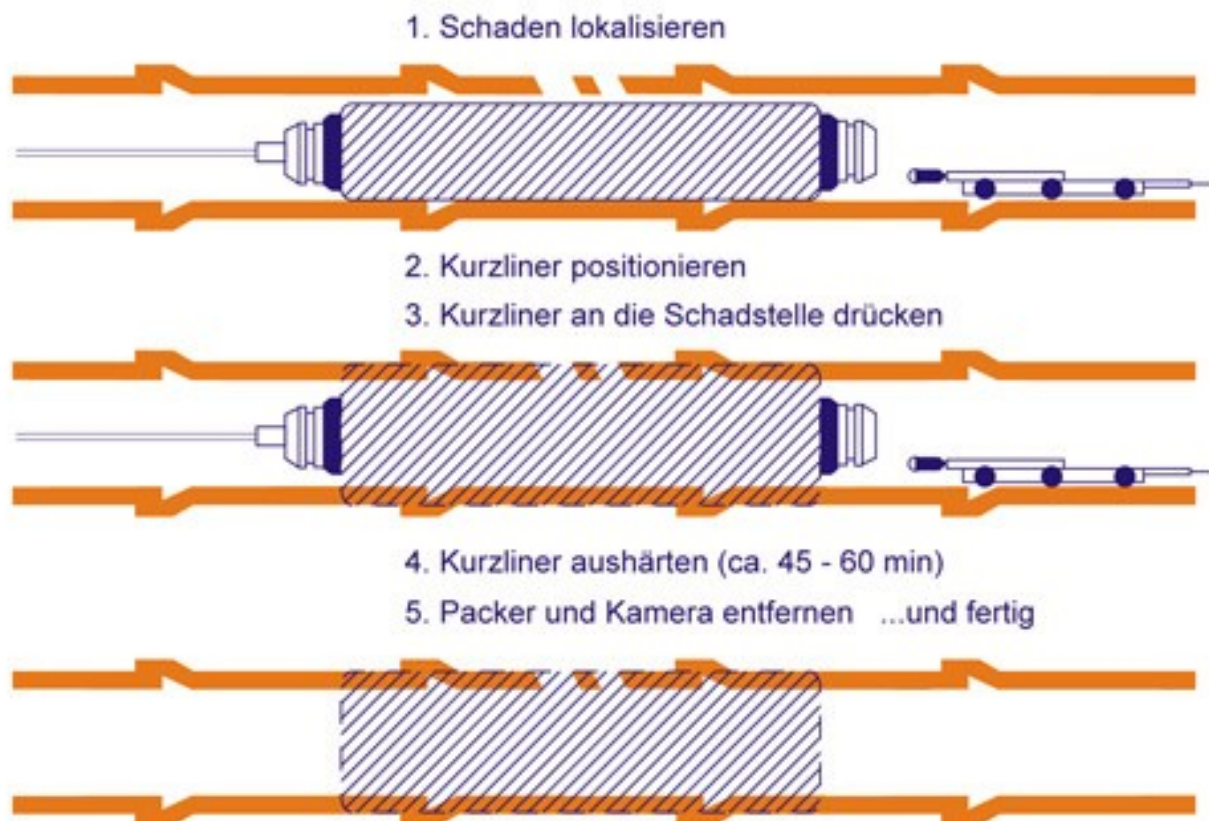
Ein mit harzdurchtränkten Glasfasergewebematten umwickelter Sanierungspacker wird mithilfe von Luftschiebestangen an die zu reparierende Schadstelle geschoben oder mittels eines Seils gezogen. Die Ermittlung der Position der Schadstelle erfolgt im Vorfeld durch eine TV-Kamera Inspektion.

Nach Erreichen der korrekten Sanierungsposition wird der Sanierungspacker stufenweise mit Druckluft befüllt. Durch die hierdurch entstehende Ausdehnung des Packerkörpers in Richtung Rohrwand, wird die imprägnierte Glasfasergewebematte kraftschlüssig an das Altrohr gepresst und das überschüssige Reaktionsharz dringt in die Schadstellen ein. So entsteht eine dauerhafte Verbindung zwischen der Glasfasergewebematte und dem Altrohr.

Die Aushärtung der harzgetränkten Glasfasergewebematte erfolgt kaltaushärtend gemäß den Vorschriften des Harzlieferanten. Die erforderlichen Aushärtezeiten sind abhängig von der Kanalatmosphäre.

Nach dem Aushärten des Reaktionsharzes wird am Packer die Druckluft abgelassen und der Packer aus dem Rohr gezogen.

Die ausgehärtete Glasfasergewebematte überdeckt den reparierten Schadensbereich ganzflächig und stellt somit kein Abflusshindernis dar. Das so entstandene Rohr-in-Rohrsystem bildet eine Einheit mit dem Altrohr und wird den hydraulischen Anforderungen gerecht.
